F.I.D.A.L.
COMITATO REGIONALE VENETO
COMMISSIONE IMPIANTI

CODICE **PD01** agg **25/02/2012** CODICE CONI **1/17** CLASSIFICAZIONE IMPIANTO **FUNZIONALE**

PROVINCIA	PADOVA	COMUNE	Abano Terme	NOME IMP.	Stadio delle Terme				
INDIRIZZO	Via dello Stadio			TEL.		LOC.	Monte Ortone		
PROPRIETA'	Comune Abano Terme		GESTIONE			TEL.	049 8669241

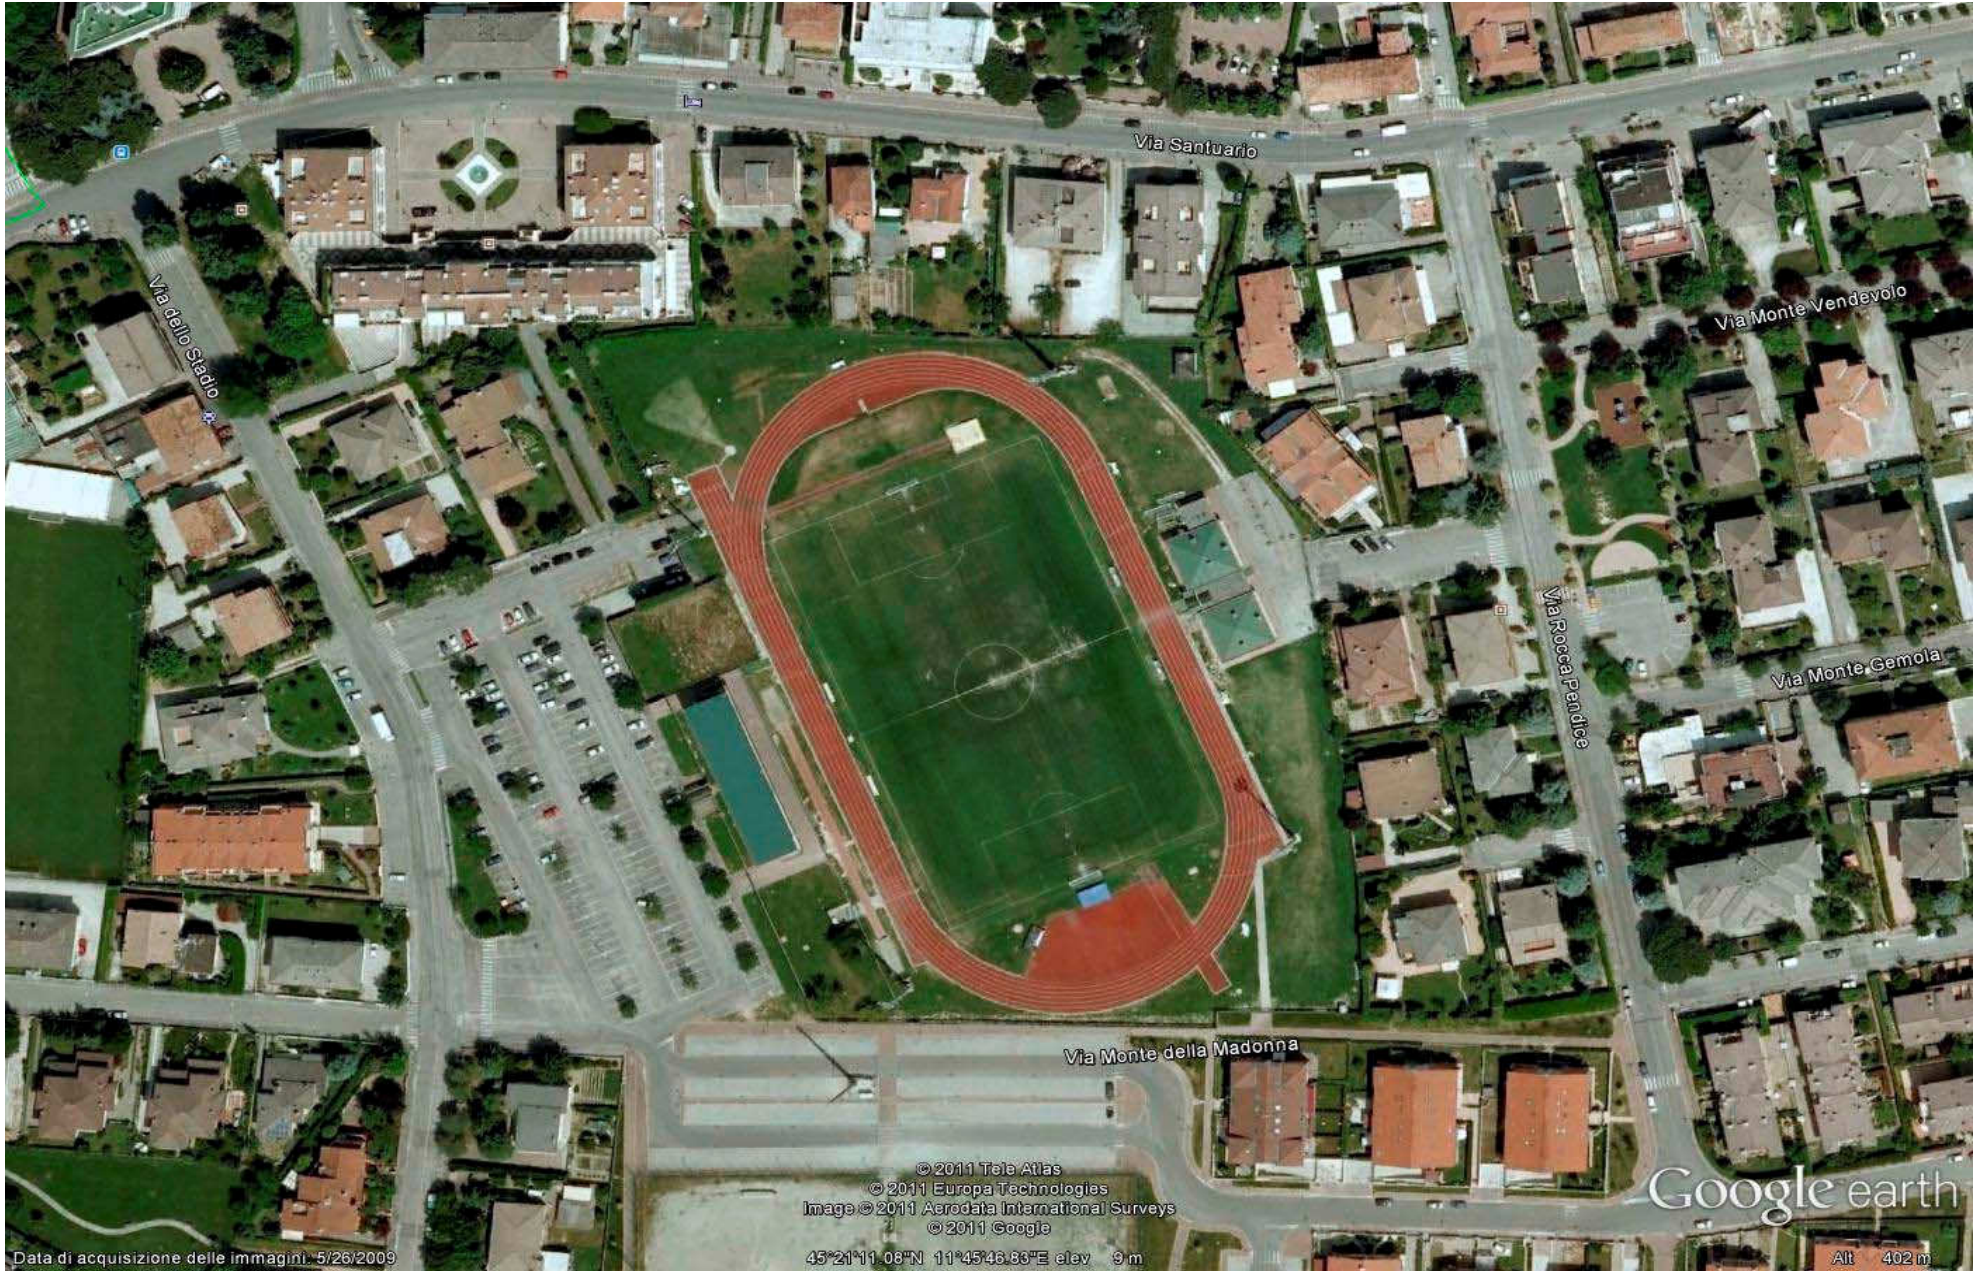
2004 La pedana per il lancio del martello/disco è stata collocata fuori dello stadio principale, è stata riutilizzata la vecchia gabbia, sarebbe da sostituire la rete. (Spedita Fidal Roma settore impianti schema per omologazione nuova Gabbia, mai avuta risposta).

2003 La zona di caduta del peso, realizzata nuova dietro la partenza dei 100 m, risulta più alta della pedana, occorre eseguire spianamento della zona di caduta.

Segnaletica usurata sarebbe opportuno che l' Ente proprietario ne programmasse il rifacimento
